KETIDAKSESUAIAN DENGAN SNI 01-6160-1999 RUMAH POTONG UNGGAS

Dilakukan observasi oleh mahasiswa dan ditemukan **ketidaksiharian** RPU dengan SNI diantaranya:

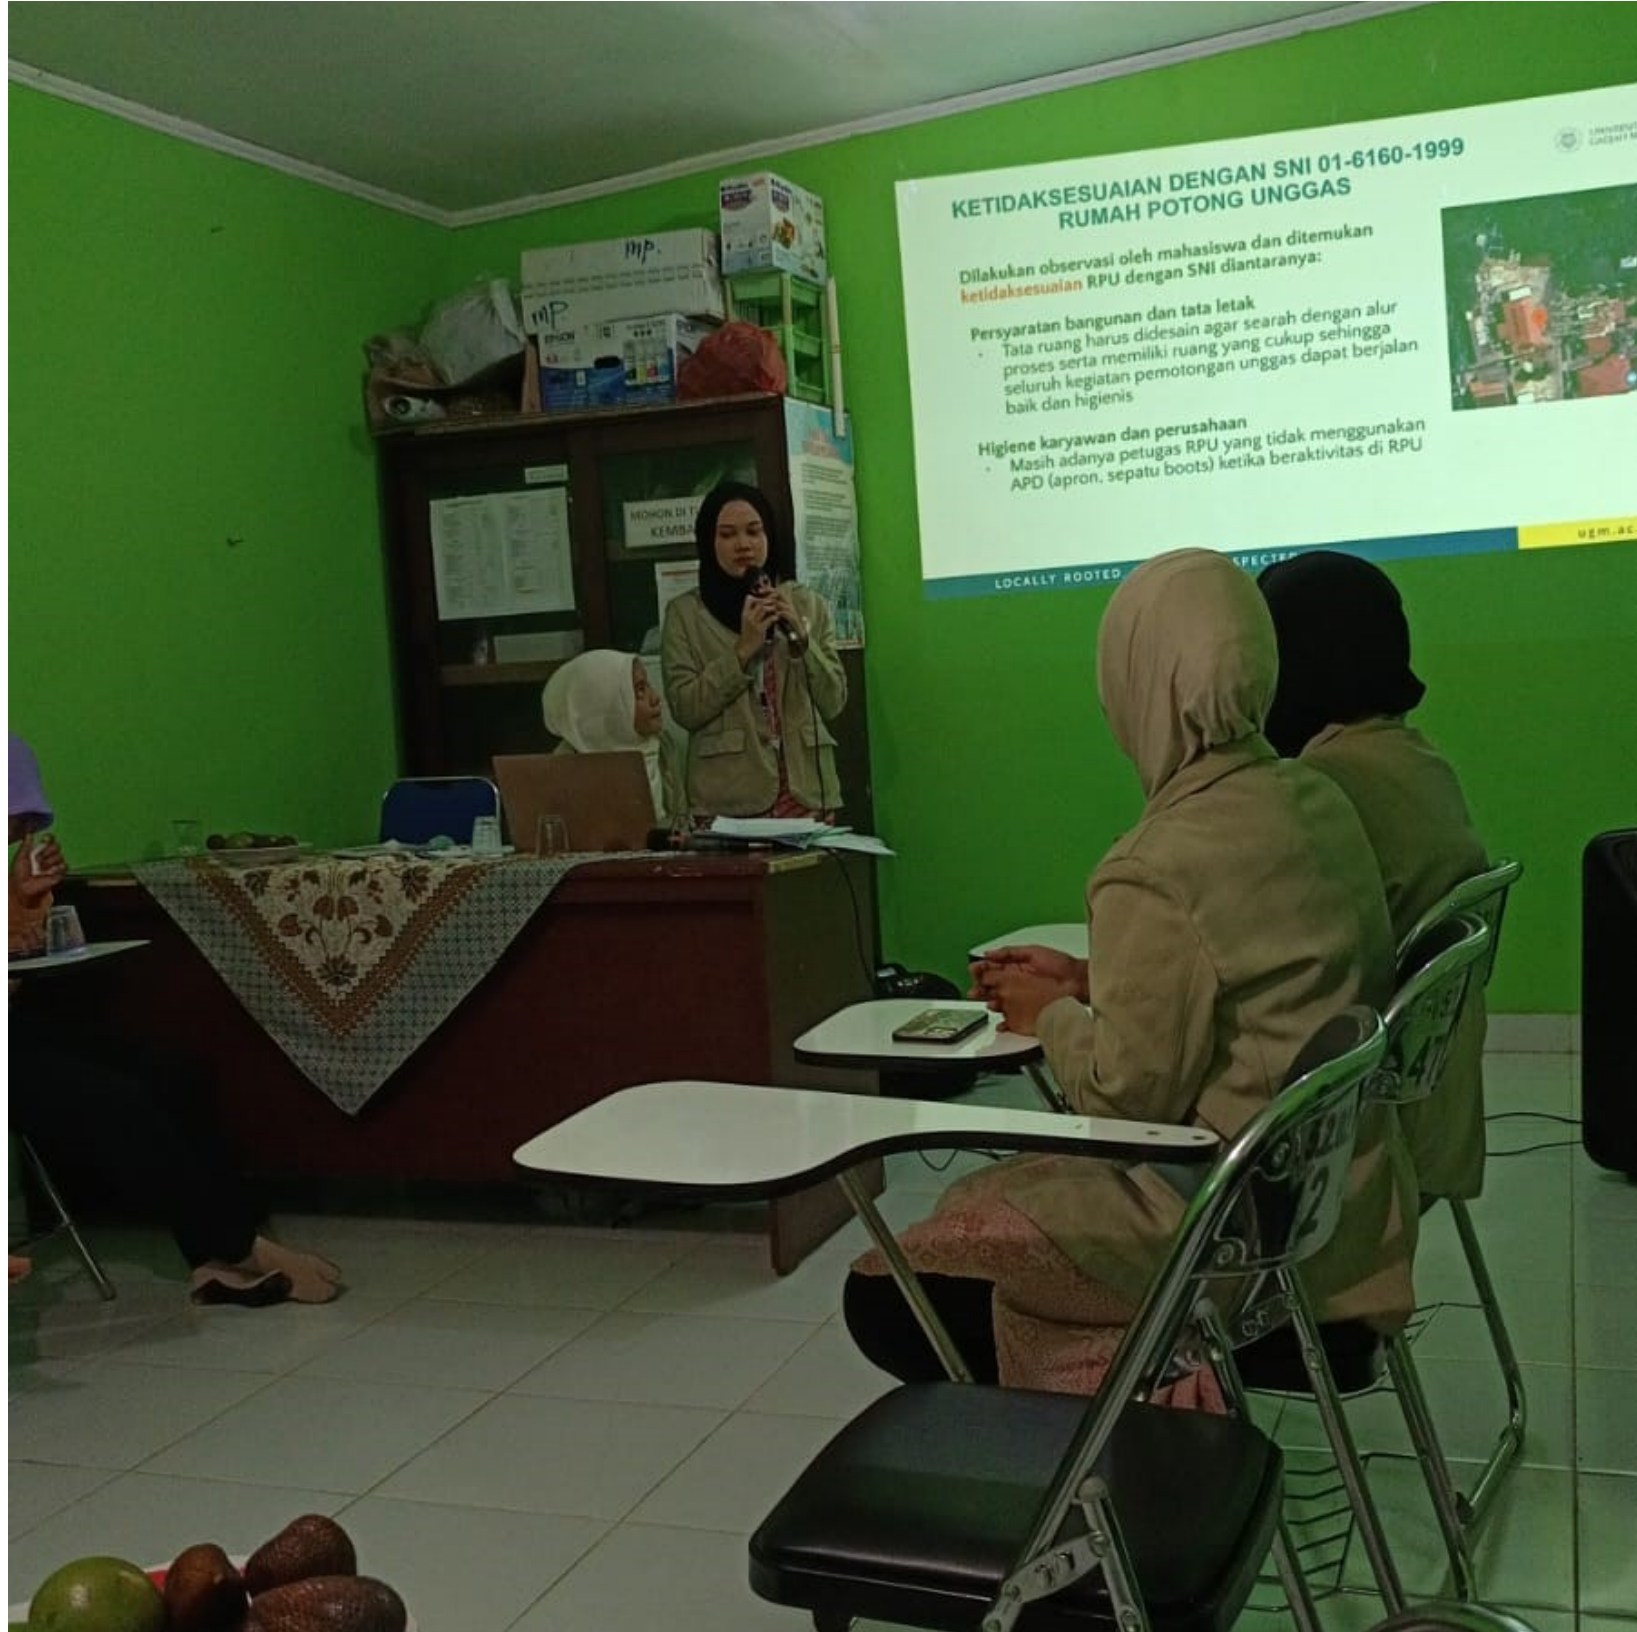
- Persyaratan bangunan dan tata letak**
 - Tata ruang harus didesain agar searah dengan alur proses serta memiliki ruang yang cukup sehingga seluruh kegiatan pemotongan unggas dapat berjalan baik dan higienis
- Higiene karyawan dan perusahaan**
 - Masih adanya petugas RPU yang tidak menggunakan APD (apron, sepatu boots) ketika beraktivitas di RPU
